Raahen 5. kaupunginosan
korttelin 18
rakennushistoriallinen selvitys

Säilyneisyys ja arvottaminen

SUUNNITTELUKESKUS OY

4465-C4288

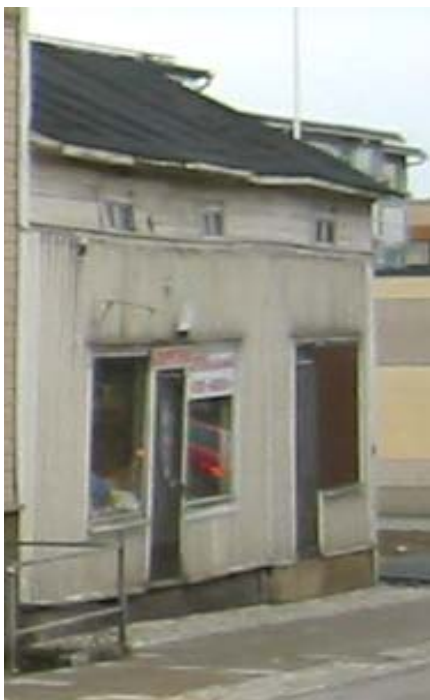
Asuinrakennus 1, Kauppakatu

Rakennus on autiona ja sen kunto on huono. Muutostyöt erityisesti pihan puolella ovat heikentäneet talon arvoa.

Muuttuneessa kaupunkikuvassa rakennus on Kauppakadulla ensimmäisenä vastassa ennen Vanhaa Raaheta. Alkuperäinen sijainti muiden rakennusten välissä aiheuttaa sen, että rakennuksen asema kaupunkikuvassa on nyt väärä.

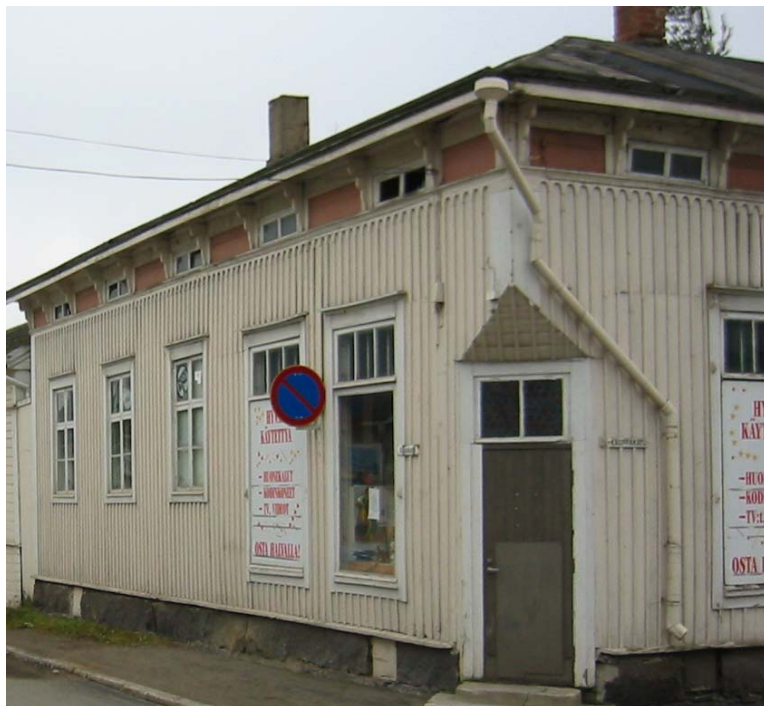
Asuinrakennus 2, kulmatalo

Rakennukseen tehdyt muutostyöt täydentävät hyvin alkuperäistä rakennusta. Rakennus on ollut pitkään autiona ja sen kunto on huono.

Rakennus sijoittuu Vanhan Raahen ja liikekeskustan rajalle. Kaupunkikuvassa tärkeä rakennus.

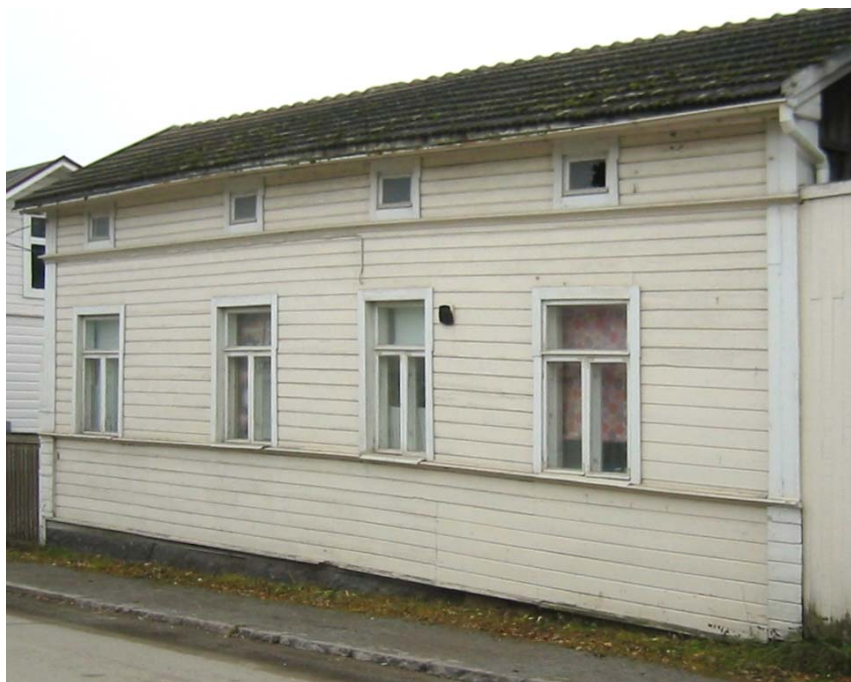
Asuinrakennus 3, Koulukatu

Rakennukseen tehdyt muutostyöt täydentävät hyvin alkuperäistä rakennusta. Rakennus on autiona ja sen kunto on melko huono.

Vanhassa kaupunkikuvassa tyypillinen rakennus.

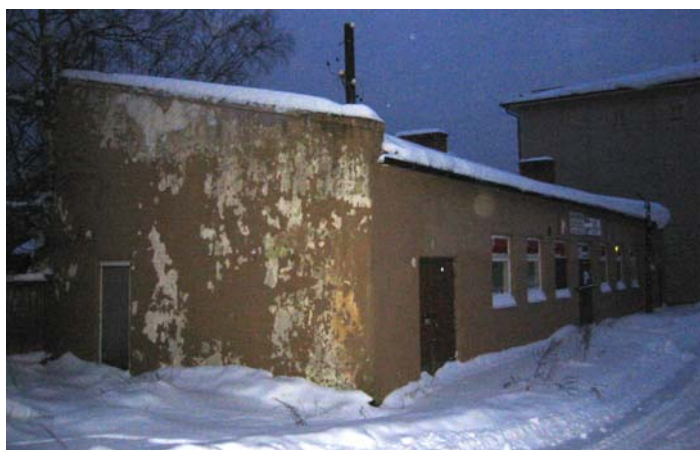
Piharakennus 4

Pulpettikattoinen, betoniitiinen, rapattu rakennus, Rakennus on työtilana ja sen kunto on melko huono.

Poikkeaa puukaupungin pihapiirien talousrakennuksista materiaaleiltaan ja muodoiltaan. Edustaa 1950-luvun "nykyaikaa".

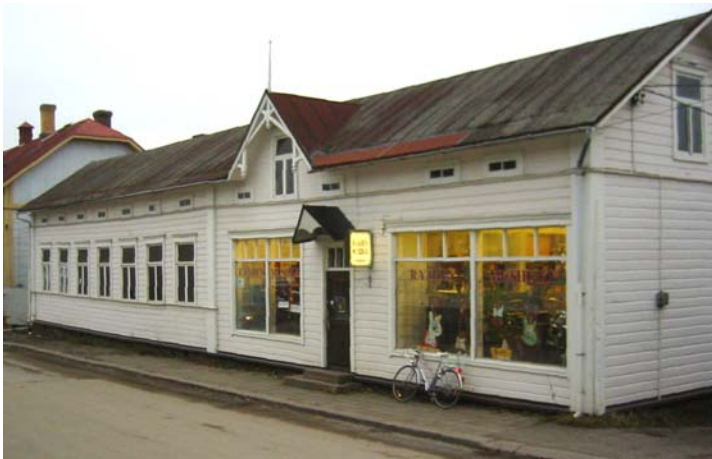
Asuin-, liikerakennus 5, Koulukatu

Rakennuksen sisätilat kadun puolella on yhdistetty liiketilaksi. Muutostyöt pihan puolella sekä umpinaiset ikkunat kadulle heikentävät talon ulkonäköä. Kunto kohtalainen.

Kaupunkikuvaa hyvin täydentävä rakennus. Tyypillinen käyttötarkoituksen muutos pienkaupasta yhteäiseksi liiketilaksi.

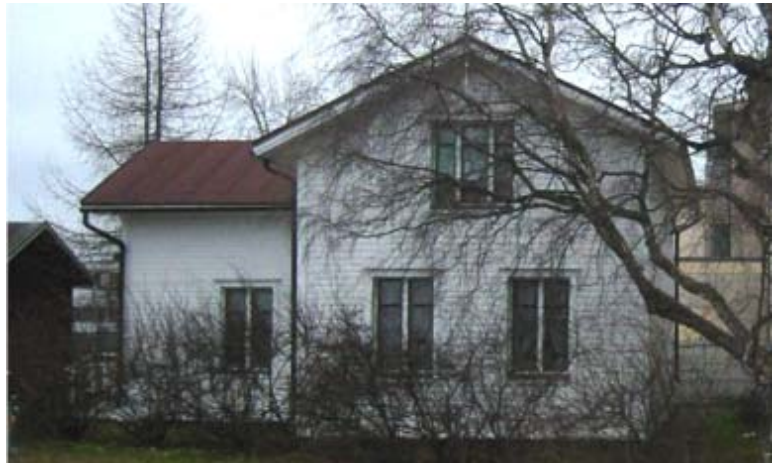
Asuin- /piharakennus 6

Vanha pesutupa muutettu asunnoksi noudattaen puukaupungin kadun varren rakennusten tyyliä. Rakennuksen kunto on hyvä.

Rakennus sijoittuu Vanhan Raahan ja liikekeskustan rajalle. Kaupunkikuvassa tärkeä rakennus.

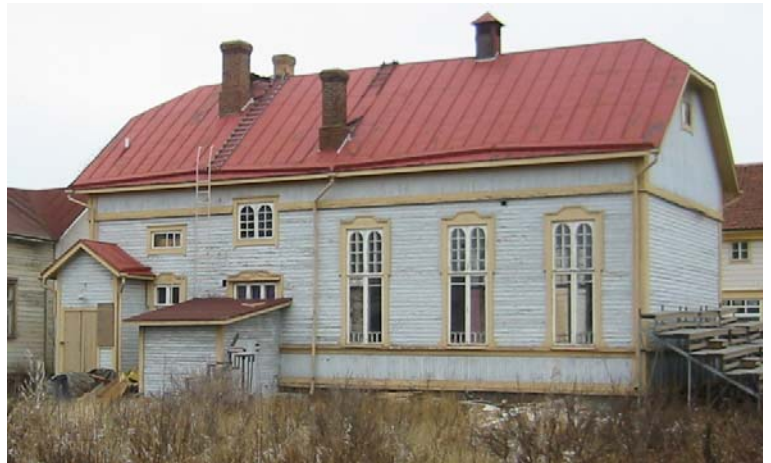
Pelastusarmeijan talo 8

Pelastusarmeijalle rakennettu talo. Rakennuksen kunto on melko hyvä. Kunnostustyöt meneillään, käyttötarkoitus muuttuu harrastajateatteriksi.

Kaupunkikuvassa tärkeä rakennus. Raahessa harvinaisen jugend-tyylin edustaja.

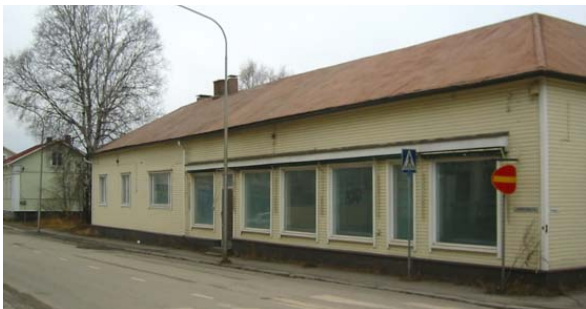
Asuin-, liikerakennus 9

Korkeakivijalkainen asuin-, liiketalo muutettu ja "modernisoitu" katutason liiketaloksi. Sisätilat on raivattu yhtenäisiksi. Pihan ja Koulukadun puolen julkisivut on muutettu ikkunattomiksi. Rakennus on tyhjillään.

Kaupunkikuvassa tärkeä sijainti. Edustaa vanhan kaupunkitalon muuttamista modernisoivaan tyyliin.

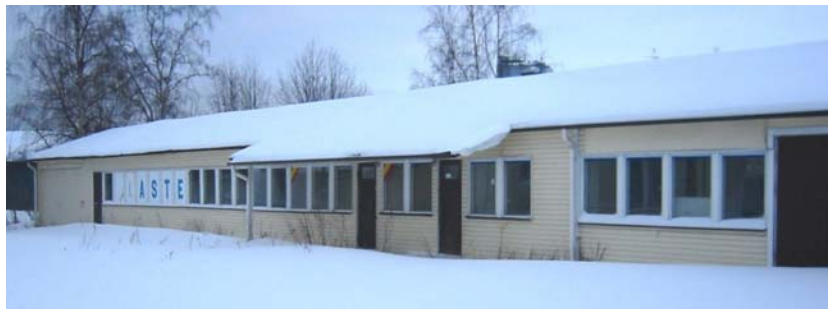
Piharakennus 10

Pitkä piharakennusten rivistö on rakennettu yhtenäisiksi tyyliään nykyaikaisuutta hakevaksi. Rakennus on tyhjillään.

Osoittaa vanhan kaupunkitalon tontin muuttumista modernisoivaan tyyliin kaupan pihaksi.

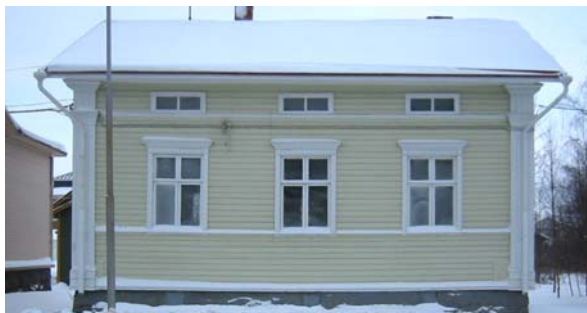
Asuinrakennus 11, Kirkkokatu

Pihajulkisivu on muutettu: ikkunat vaihdettu ns. moduuli-ikkunoiksi ja listoitukset poistettu. Sisätiloista on purettu tulisijat, lattiat ja osa seinistä. Rakennus on tyhjillään.

Pieni nätti kaupunkitalo, joka on jäänyt liikekeskustan uudisrakentamisen puristamaksi sekä mittakaavaltaan että käytöltään.

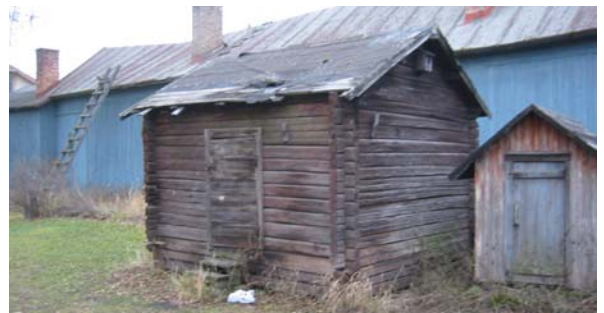
Piharakennus 12

Aitan katto on vuotanut pitkään ja seinähirret ovat osittain lahonneet.

Pieni hirsiaitta, joka on tuhoutumassa hoidon ja käytön puutteeseen.

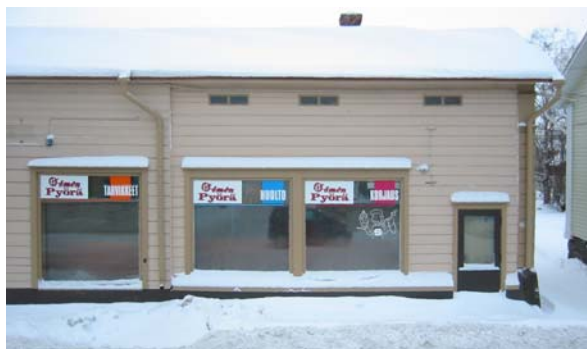
Asuin-, liikerakennus 14

Korkeakivijalkainen asuin-, liiketalo muutettu ja "modernisoitu" katutaso liiketaloksi. Sisätilat on raivattu yhtenäisiksi. Pihan puolen kuisti on uusittu umpinaiseksi. Rakennus on tyhjillään.

Perinpohjaisesti muutettu, vanhaa on jäljellä hirsikehikossa, siihenkin on puhkottu suuria aukkoja sekä sisä- että ulkoseiniin.

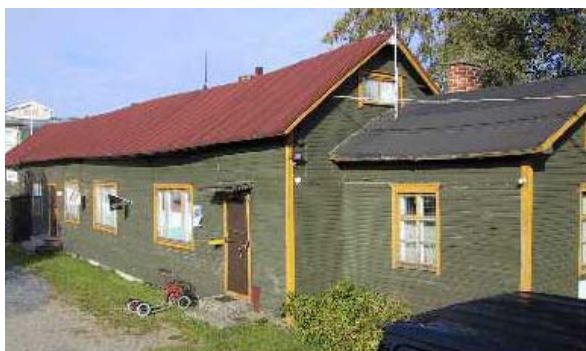
Piharakennus 15

Piharakennusten rivistö on päällystetty laudoituksella ja ikkunat uusittu. Rakennuksen kunto on huono.

Sijainti korttelin keskiosassa. Kerrostalot hallitsevat ympäristöä, jossa ränsistynyt piharakennus on jääne menneisyydestä.

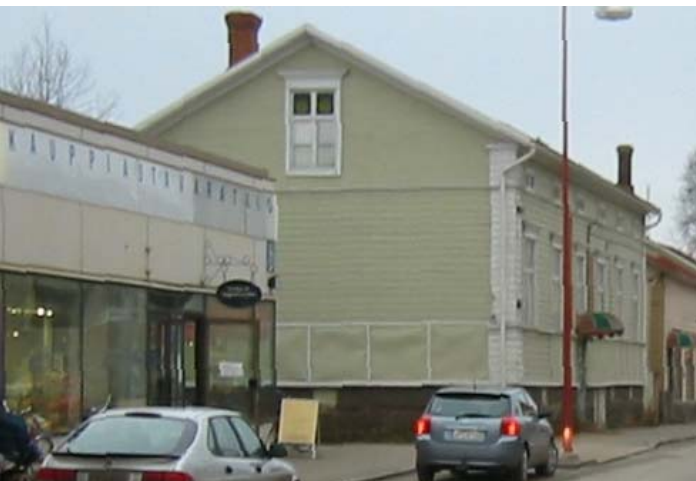
Asuinrakennus 17

Korkeakivijalkainen asuintalo muutettu seurakuntatiloiksi. Rakennus on tyhjillään.

Kookas kaupunkitalo, joka on jäänyt liikekeskustan katujen levitysten vuoksi katualueelle. Liike- ja kerrostalo-rakentaminen on muuttanut ympäristön rakennukselle vieraaksi.

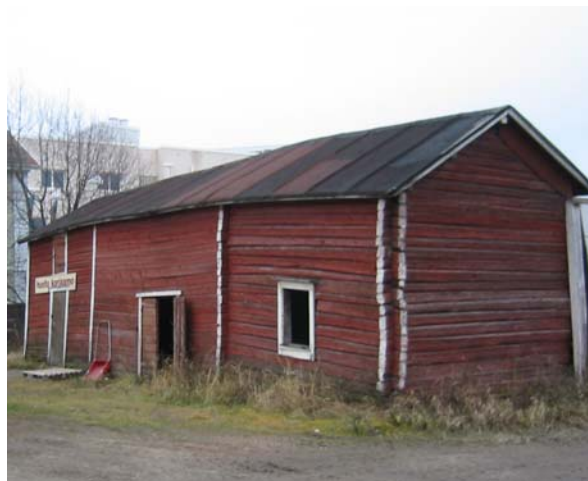
Piharakennus 18

Vaille käyttöä jääneen rakennuksen kunto on huono.

Liike- ja kerrostalorakentaminen on muuttanut ympäristön rakennukselle vieraaksi.
