RAAHEN KAUPUNKI

Pitkäkari – Pikkulahti -ympäristöselvitys 2018

Pitkäkari – Pikkulahti, Rakennetun kulttuuriympäristön inventointi

21.12.2018

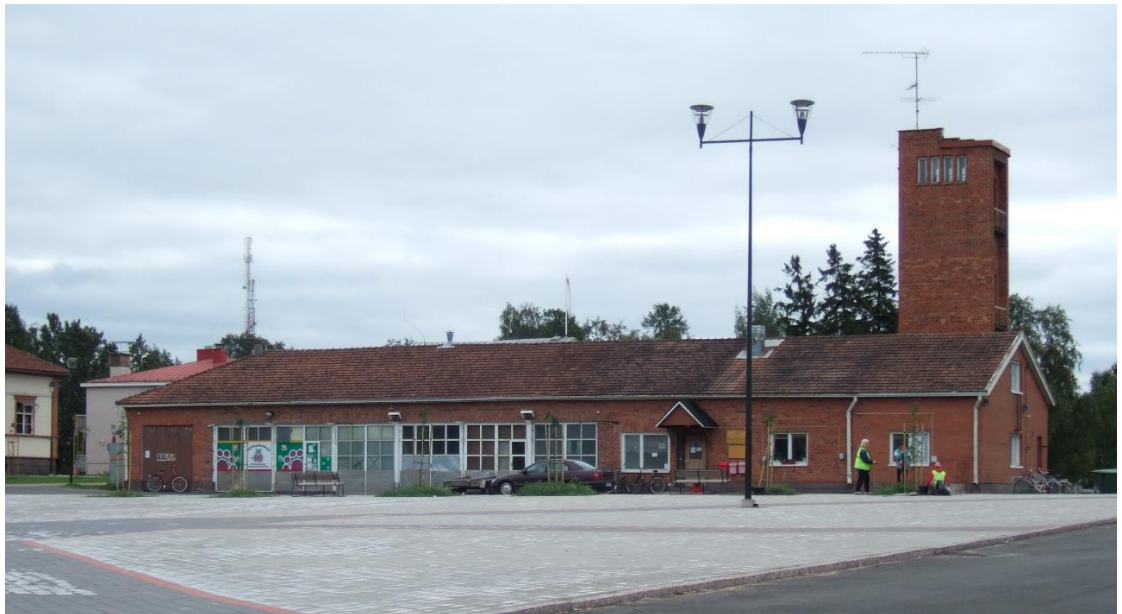
Kuva 5. Raahen vanha paloasema (kuvalähde Raahen kaupunki).

Raahen vanha paloasema on rakennettu alun perin vuonna 1942 kuuden ajoneuvon autohalliksi. Se oli jatkosodan aikana puolustusvoimien käytössä. Lopullisen muotonsa paloasema sai vuonna 1948 myönnetyn luvan perusteella toteutetussa laajennuksessa, jossa autovajaan lisättiin länsipäädyn hallintotilat ja letkunkuivaustorni. Rakennuksen päätyyn on tehty myöhemmin laajennus 1970-luvun lopussa. Laajennuksen erottaa alkuperäisestä rakennuksesta erilaisen tiilen ja ikkuna-aukokuksen johdosta. Länsipäädyn ullakkokerros on otettu miehistökäyttöön muutosten yhteydessä.

Rakennus rajaa eteläsvulta Raahen rantatoria. Punatiilisen, pitkänomaisen rakennuksen päässä kohoaa torni. Rakennus on yksikerroksinen. Rakennus on kohtuullisessa kunnossa.

Rakennushistoriallisesti ja historiallisesti arvokas rakennus tai pihapiiri, jonka ominaispiirteet tulee säilyttää. Rakennuksia ei saa purkaa (MRL 41.2 §). Ennen rakennusta tai sen ympäristöä muuttaviin toimenpiteisiin ryhtymistä, tulee museoviranomaiselle varata tilaisuus lausunnon antamiseen. Kunnostuksessa tai peruskorjauksen yhteydessä tulee noudattaa entistävää peruskorjaustapaa. Uudis- ja täydennysrakentamisen on sopeuduttava rakennustavaltaan ja sijainniltaan olemassa olevaan rakennuskantaan ja ympäristöön siten, että alueen kulttuurihistoriallisesti merkittävät ominaispiirteet säilyvät.

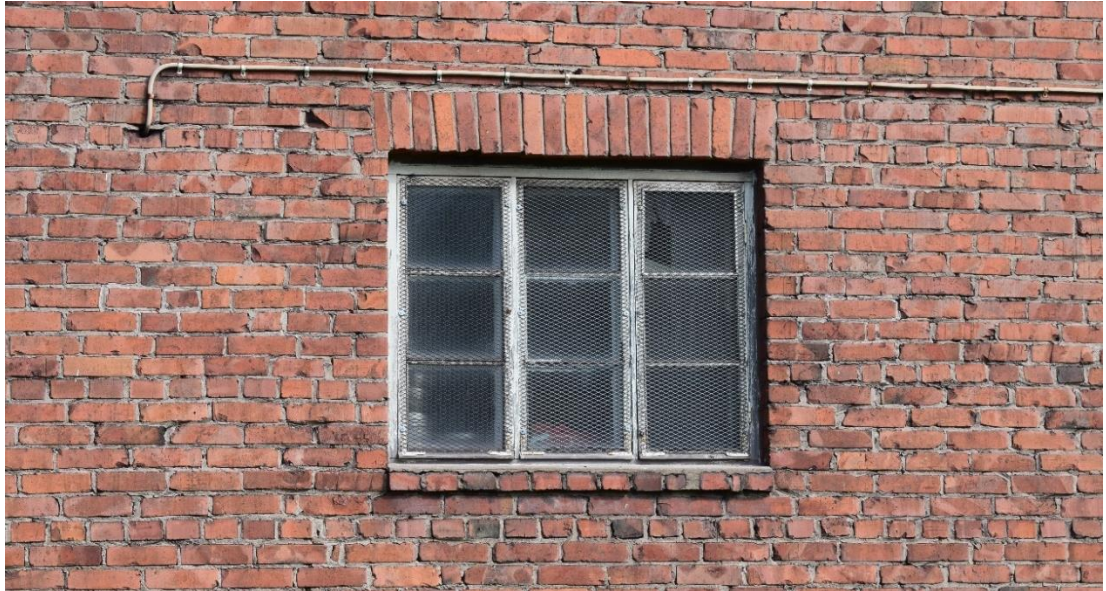
Kuva 6. Vanhan paloaseman tiililadontaa.

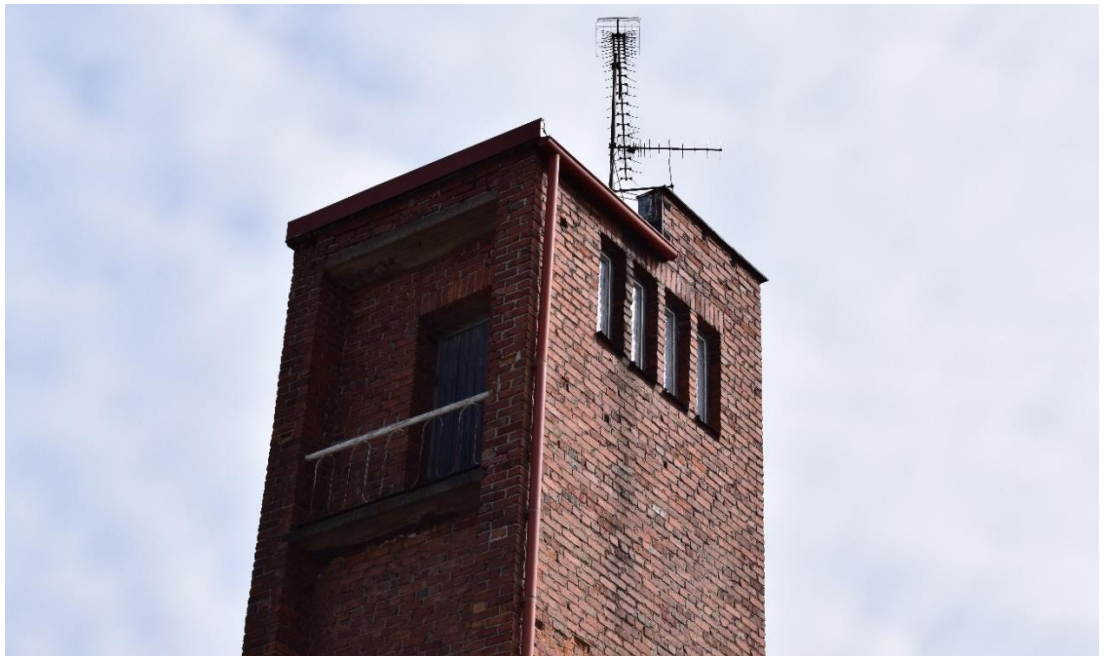
Kuva 7. Vanhan paloaseman torni.

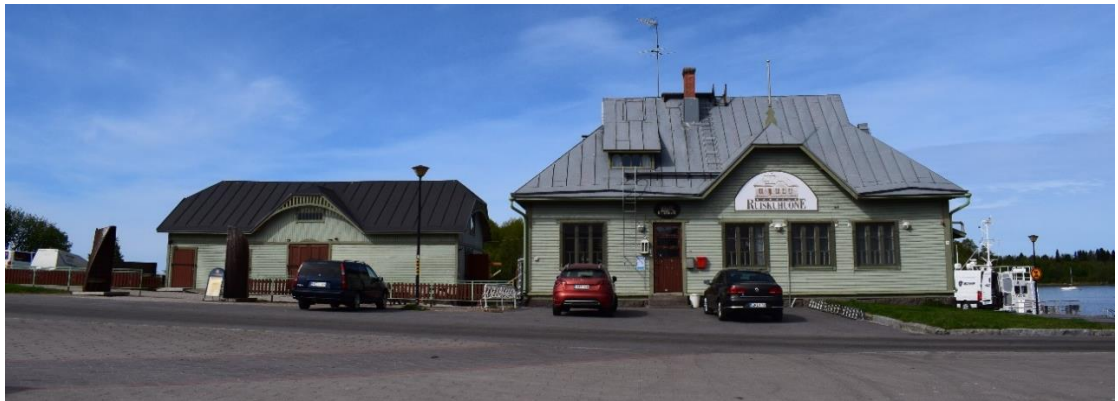
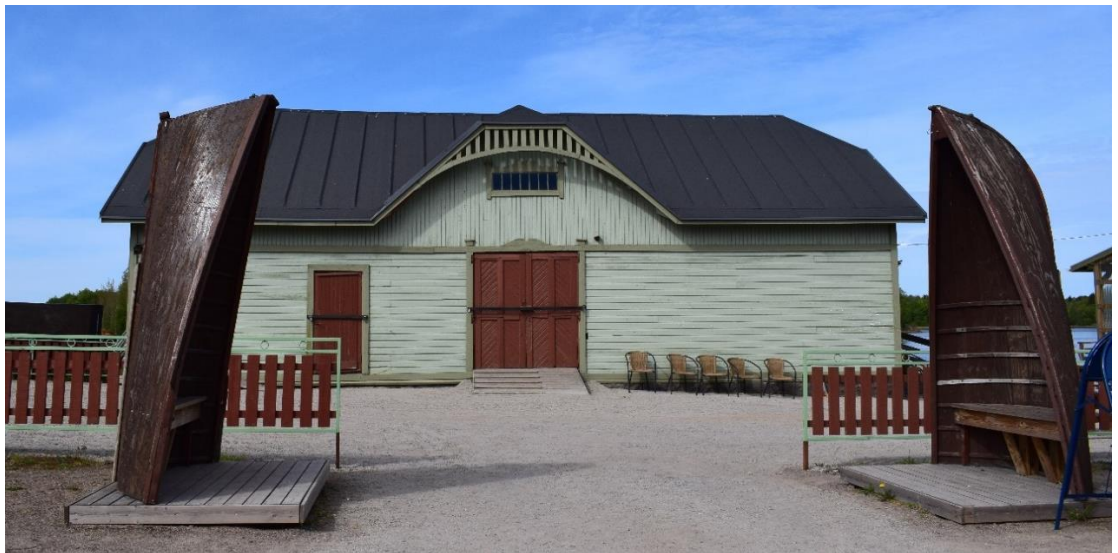
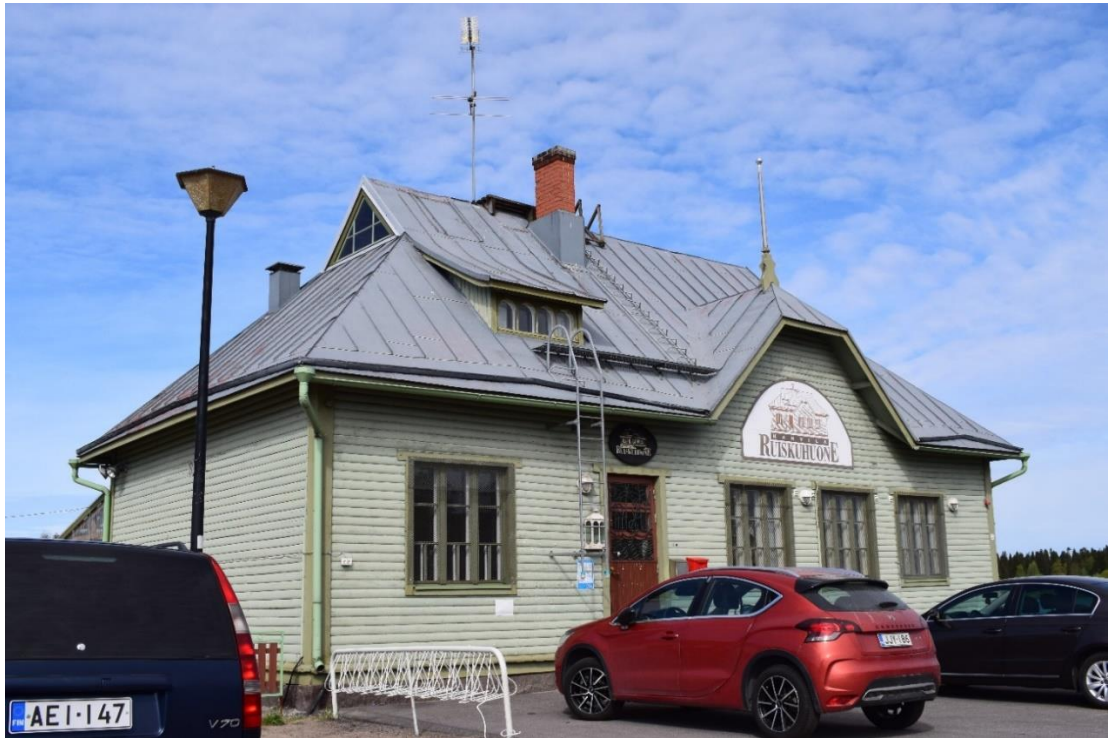
Kuva 12. Ruiskuhuone ja Pruutta.

Kuva 13. Pruutta.

Kuva 14. Ruiskuhuone.

Ruiskuhuone ja Pruutta ovat Jugend-tyylin piirteitä kantavia puurakennuksia museorakennuksen tuntumassa vanhan Rantatorin luoteiskulmauksessa. Vanha ruiskuhuone ja Pruutta ovat hyväkuntoisia. Ruiskuhuone toimii nykyisin kahvilakäytössä. Yläkerrassa on majoitushuoneita. Kaupunki hankki 1906 höyryruiskun ja sitä varten rakennettiin uusi ruiskuhuone rantaan Sovion makasiinien paikalle. Pruutta kuuluu kesäaikaan avoinna olevan ravintola Ruiskuhuoneen anniskelualueeseen. Sen takaseinustalle on rakennettu viime kesänä valokatteinen terassi. Pruutta valmistui aikoinaan torin laidassa olleen yleisen saunan tarpeisiin. Ennen ravintolatoimintaa rakennusta käytettiin museon varastona.

Rakennushistoriallisesti ja historiallisesti arvokas rakennus tai pihapiiri, jonka ominaispiirteet tulee säilyttää. Rakennuksia ei saa purkaa (MRL 41.2 §). Ennen rakennusta tai sen ympäristöä muuttaviin toimenpiteisiin ryhtymistä, tulee museoviranomaiselle varata tilaisuus lausunnon antamiseen. Kunnostuksessa tai peruskorjauksen yhteydessä tulee noudattaa entistävää peruskorjaustapaa. Uudis- ja täydennysrakentamisen on sopeuduttava rakennustavaltaan ja sijainniltaan olemassa olevaan rakennuskantaan ja ympäristöön siten, että alueen kulttuurihistoriallisesti merkittävät ominaispiirteet säilyvät.

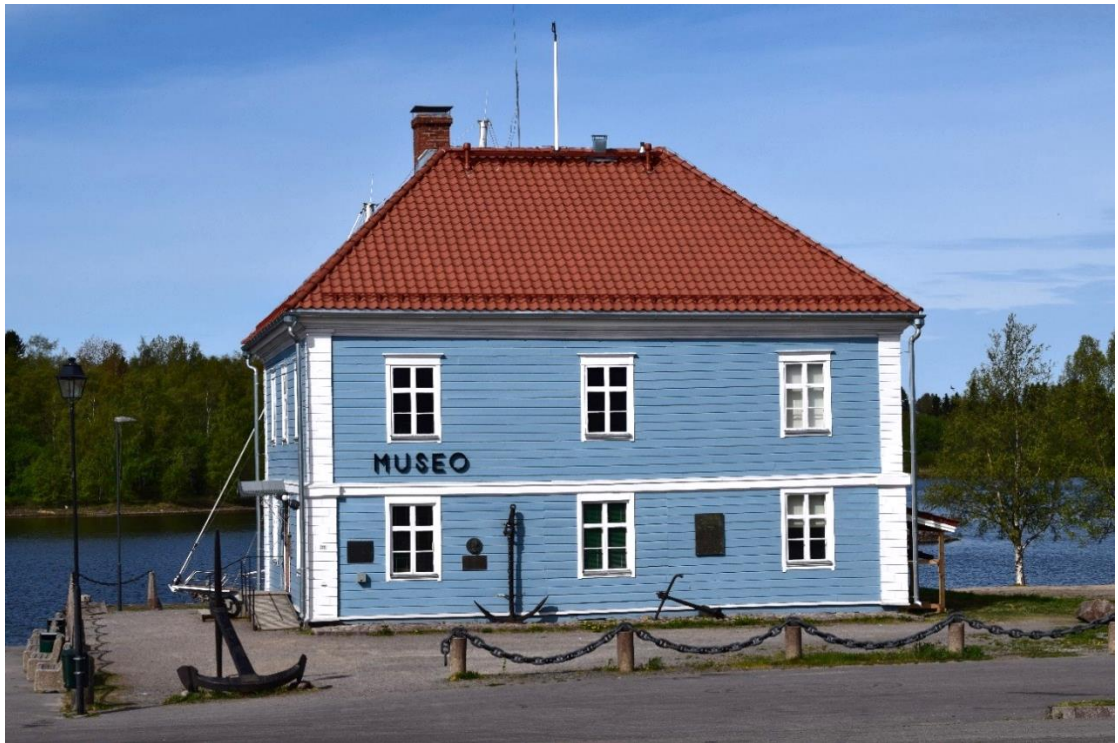
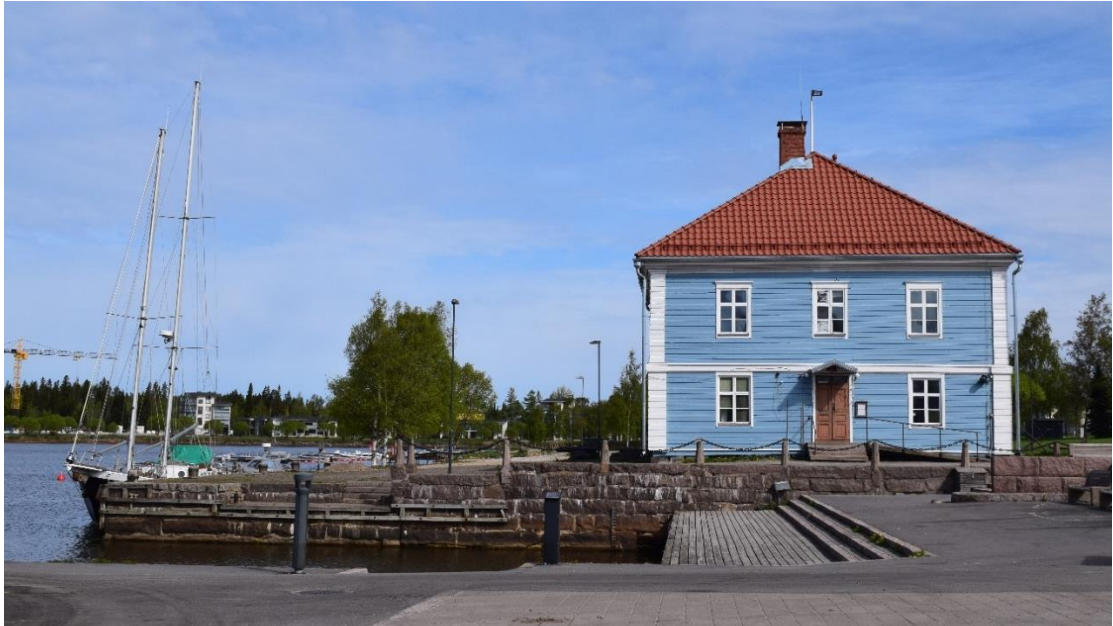
Kuva 15. Pakkahuoneen museo, näkymä kadulta.

Pakkahuoneen museo sijaitsee kulttuurihistoriallisesti arvokkaassa, vuonna 1848 rakennetussa kaupungin tulli- ja pakkahuoneessa, jossa toimi aikoinaan myös merimieshuone. Rakennuksessa on toiminut 1900-luvun alusta alkaen Carl Robert Ehrströmin 1862 perustama museo. Museo on Suomen vanhin yliopistojen ulkopuolinen museo. Rakennus on säilynyt lähes entisellään. Pakkahuoneen museosta on lähtöisin tätä nykyä useammasta museokohteesta koostuva Raahan museo.

Kuva 16. Pakkahuoneen museo, näkymä Rantatorilta.

Raahen Rantatorin pohjoispuolelle sijoittuva Raahen merimuseo on säilynyt alkuperäisessä tai sitä vastaavassa asussa ja ilmentää ajalleen tyypillisiä empiretalon piirteitä: aumakatto, nurkissa kiviharkkoja muistuttava laudoitus, yksinkertainen ja symmetrinen julkisivu. Merimuseolla on paikallista historiallista arvoa sen kertoessa merenkäynnin historiasta Raahessa. Rakennus sijaitsee näkyvästi keskeisellä paikalla Rantatorin läheisyydessä Rantakadun varrella, ja näin ollen sillä on myös huomattava kaupunkikuvallinen arvo.

Historiallisilta todistusarvoiltaan, rakennushistoriallisesti, historiallisesti, maisema- ja ympäristöhistoriallisilta arvoiltaan, säilyneisyysarvoiltaan sekä identiteetti- ja symbolimerkitykseltään arvokas rakennus tai pihapiiri, jonka ominaispiirteet tulee säilyttää. Rakennuksia ei saa purkaa (MRL 41.2 §). Ennen rakennusta tai sen ympäristöä muuttaviin toimenpiteisiin ryhtymistä, tulee museoviranomaiselle varata tilaisuus lausunnon antamiseen. Kunnostuksessa tai peruskorjauksen yhteydessä tulee noudattaa entistävää peruskorjaustapaa. Uudis- ja täydennysrakentamisen on sopeuduttava rakennustavaltaan ja sijainniltaan olemassa olevaan rakennuskantaan ja ympäristöön siten, että alueen kulttuurihistoriallisesti merkittävät ominaispiirteet säilyvät.

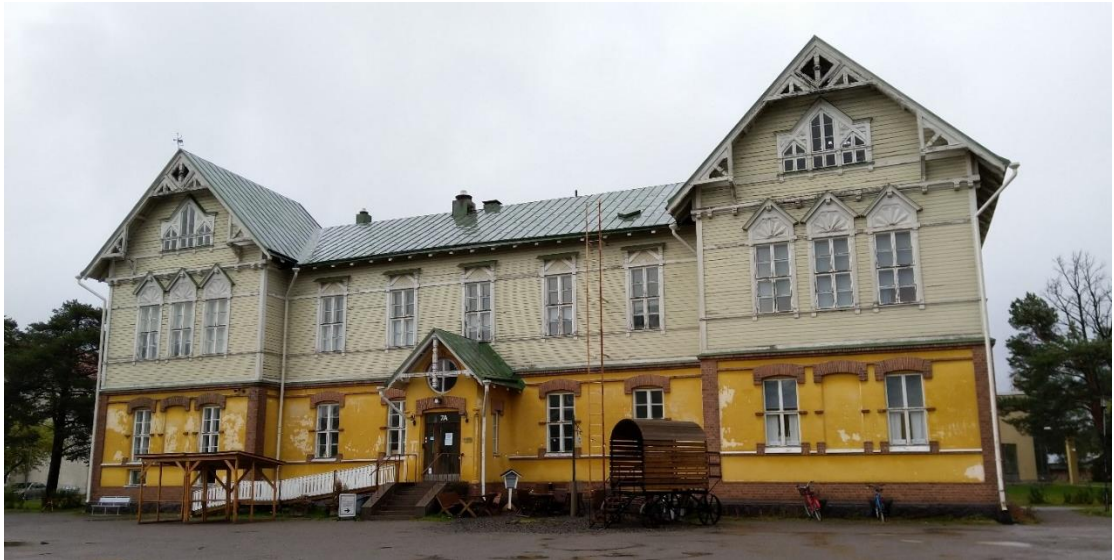
Kuva 17. Raahen seminaarin harjoituskoulurakennus (rakennus 7A).

Werner Polónin suunnittelemat rakennukset on rakennettu vuonna 1898 Raahen seminaaria varten. Puistomaisessa ympäristössä sijaitseviin Raahen seminaarin rakennuksiin kuuluu mm. entinen johtajattarien asunto (yksikerroksinen puurakennus), päärakennus (alaosaltaan tiilinen ja yläosaltaan puurakenteinen kaksikerroksinen rakennus), harjoituskoulu (alaosaltaan tiilinen ja yläosaltaan puurakenteinen koulutalo), johtajan asunto (yksikerroksinen puurakennus), sauna (entinen pesutupa-, sauna- ja leipomorakennus, yksikerroksinen tiilirakennus).

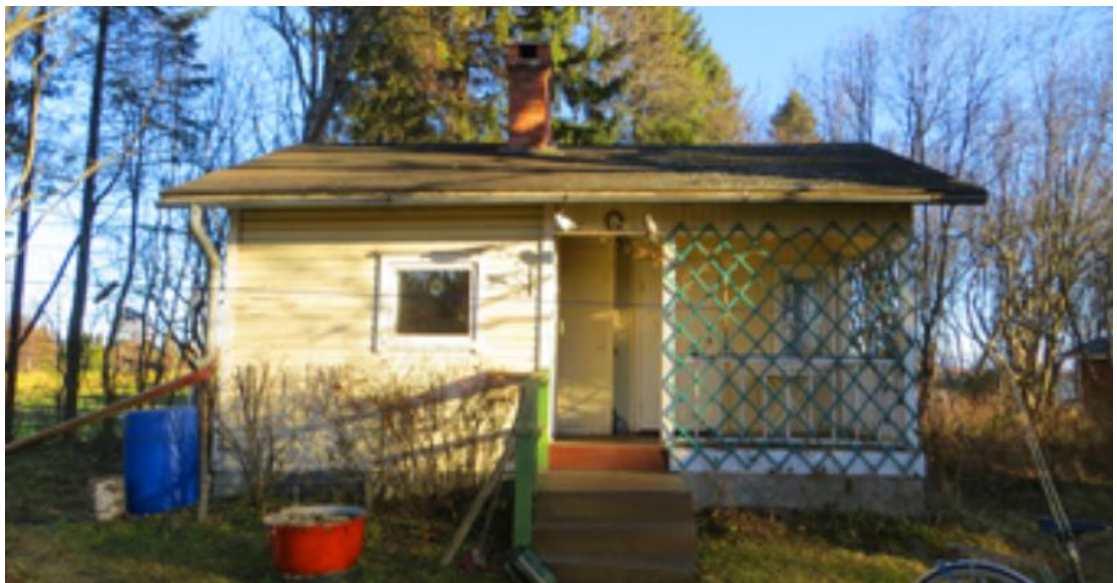
Alueen itälaidan rakennus on vaalea, rankarakenteinen huvila, joka sijoittuu Mustassa nousevan rinteiden laelle. Huvilassa on harjakatto, jossa on huopakate. Seinät on verhoiltu vaakalaudoituksella ja rakennus on kermanvaalea, ikkunanpielet ja somisteet ovat valkoiset. Huvila seisoo betoniperustalla ja samaan pihapiiriin kuuluu liiterirakennus. Huvilan sisätilat on jaettu tupa- ja makuuhuoneeseen. Kuistilta on erillinen sisäänkäynti saunaan.

Kuva 36. Musta 1 (kuvalähde Anu Syrjäpalo).

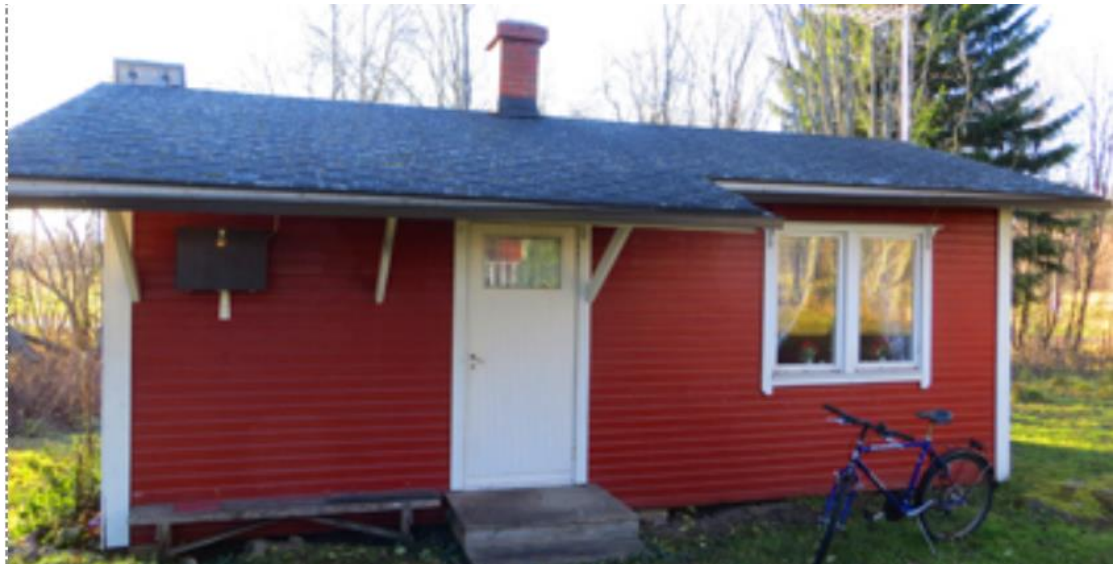
Alueen toinen rakennus on punainen, rankarakenteinen huvila. Se seisoo Mustan keskivaiheilla betoniharkkoperustalla. Huvilan ikkunat ja ovet ovat alkuperäiset. Harjakatolla on huopakate. Pihapiirissä on alkuperäinen, hyväkuntoinen saunarakennus.

Huvila on alkuperäisine saunarakennuksineen hyvässä kunnossa ja sitä käytetään säännöllisesti.

Kuva 37. Musta 2 (kuvalähde Anu Syrjäpalo).

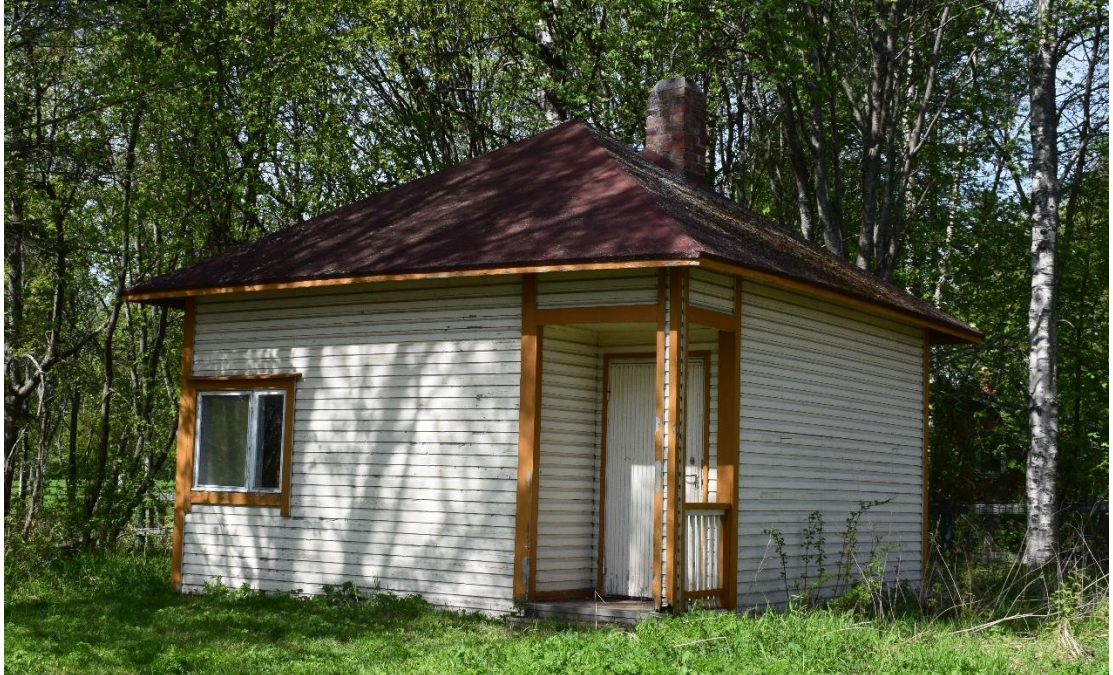
Huvila on hyväkuntoinen. Maanpinnan muotoilu perustuksien vierellä olisi tarpeellista.

Kuva 38. Musta 3.

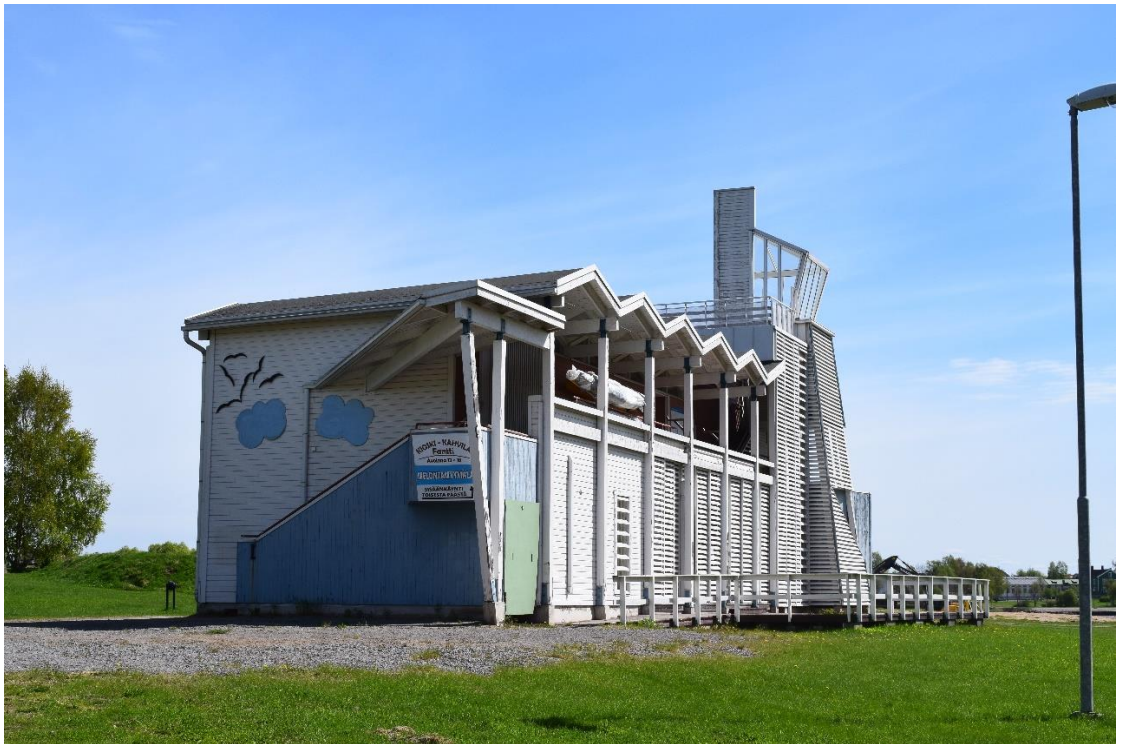
Kuva 39. Pikkulahden postmoderni rantapaviljonki.

Pikkulahden uimarannan yhteydessä olevassa rantapaviljongissa toimii virkistyskeskus Pikkulahden palvelut, joka tarjoaa urheilupalveluita ja välinevuokrausta, sekä kioski-kahvila Fantti. 1990-luvun lopun rakennus edustaa postmodernismia, jolle on tyypillistä leikillinen koristeellisuus, monumentaalisuus ja korostettu yksilöllisyys. Postmodernismi on leimallista kyseisen ajan liikerakennusten, kauppa-keskusten ja muiden kaupallisten rakennusten arkkitehtuurille. Paviljongin torniaihe, runsamuotoinen katos, vinot visuaaliset elementit ja vaaleansininen tehosteväri ovat selkeitä postmodernismin tyyli-irteitä.

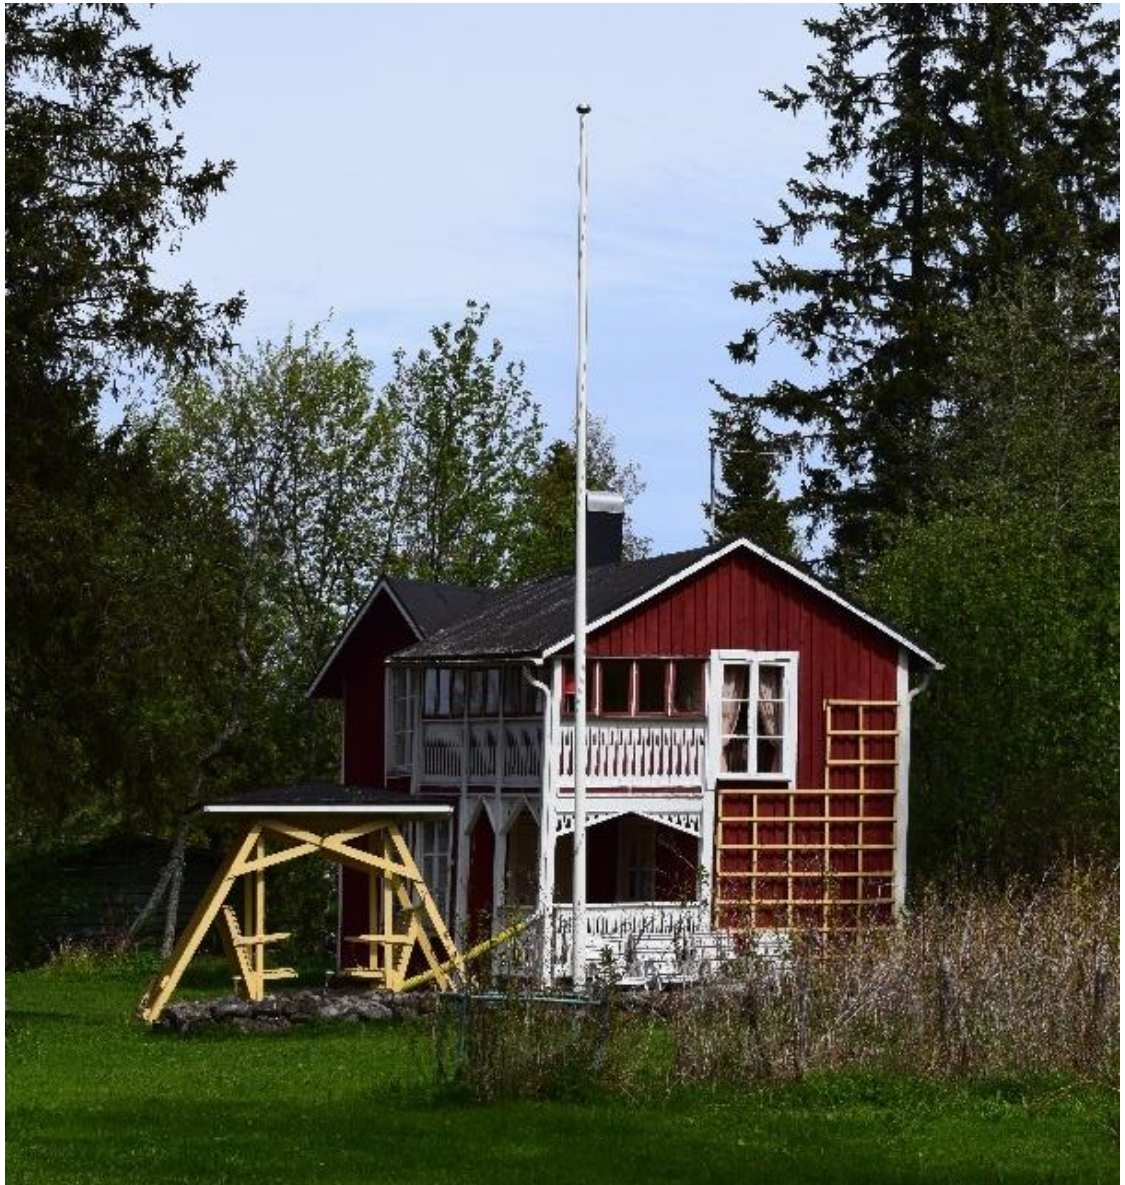
Kuva 44. Peltomaan huvila (kuvalähde Kioski).

1800- ja 1900-luvun vaihteen kaksikerroksinen hirsihuvila, jossa on koristeellinen veranta. Pihapiirissä on sauna ja varastorakennus. 1900-luvun alussa huvilassa oli kapea suorakulmainen kaksikerroksinen runko, jonka muoto täten viittasi 1700-luvun raahelaisiin kaupunkitaloihin. Mahdollista on, että huvilan runkona onkin joku aiemmin kaupungissa sijainnut asuintalo. Noin vuonna 1910 huvilan omisti tietävästi merikapteeni, sittemmin merenkulkuneuvos Antti Wihuri. Seuraava omistaja oli kauppias Otto Heiskari. Kauppias ja nahkatehtailija Johan Petter Saariaho osti huvilan Heiskarilta vuonna 1913. Hän omisti paikan vuoteen 1917, jolloin myi sen kauppias F. Salmiselle. Seuraava omistaja oli Raahen Osuuskaupan johtaja Anton Vento, joka laajensi huvilaa kaksikerroksisella poikittaissiivellä ja siihen liittyvällä kaksikerroksisella verannalla. Huvila siirtyi edelleen hänen pojalleen, jolta nykyinen omistaja Usko Peltomaa osti sen.

Huvilaa on korjattu 1980-luvulla mm. vuorauksen, pihanpuolen ikkunoiden ja terrassin osalta.

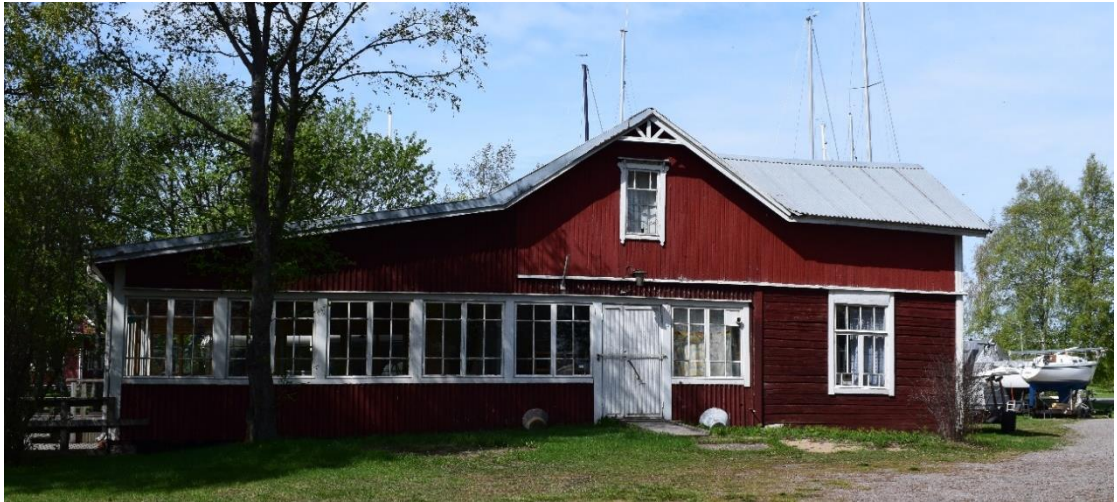
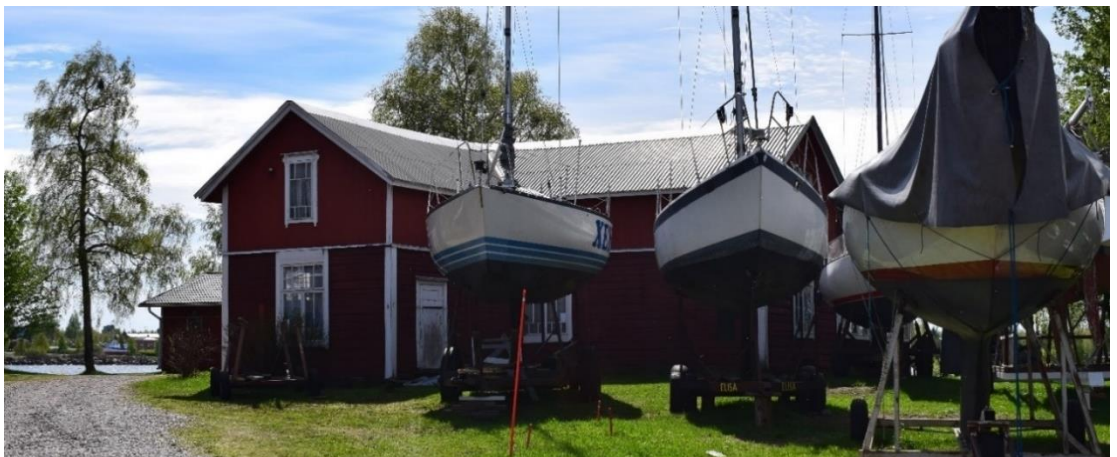
Kuva 52. Pursimajan kaakon julkisivu.

Kuva 53. Pursimajan pihanpuoli, julkisivu pohjoiseen.

Raahen Purjehdusseuran pursimajassa ajallinen kerrostuneisuus ilmenee tasapainoisella tavalla. Kohteen rakennushistorialliset arvot syntyvät paitsi suunnittelun ja rakentamisen, myös käytön vaatimien kunnostus- ja muutostoimenpiteiden tuloksena. Ne pohjautuvat sen elinkaaren aikaisten tyylihistorian ilmiöiden ja rakennusteknisten ratkaisujen ilmentymiseen. Rakennuksen arvoa lisää sen pitkä historia pursimajana, joka jatkuu edelleen. Rakennuksen korjaustoimet on pääsääntöisesti toteutettu kunnioittaen alkuperäistä asua, mutta vesikattomateriaalin valinnan osalta tämä ei ole toteutunut.

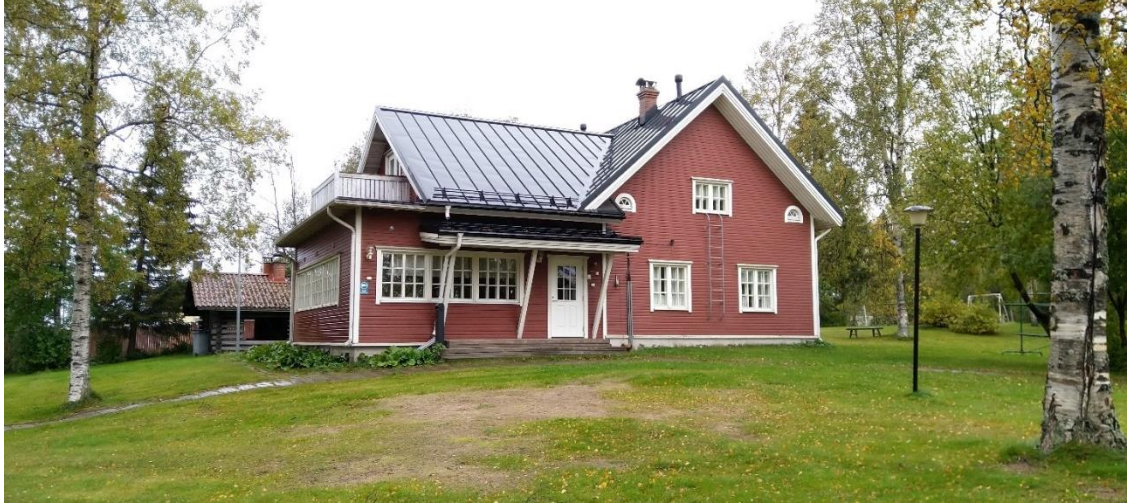
kuistit uusittiin. Rakennus toimii juhla- ja koulutustilaisuuksien sekä kokousten pitopaikkana sekä majoituskäytössä. Yläkerrassa on kolme makuuhuonetta, alakerassa keittiö, takkahuone ja tilava sali. Rakennus ei ole talvikäytössä.

Kuva 55. Rautaruukin työntekijäin ammattiosasto 200 ry:n huvila.
